衡阳市奇峰苑保障性住房工程项目

# 水土保持监测总结报告

建设单位：衡阳城建投房地产开发有限公司

编制单位：湖南省联宏水利科技有限公司

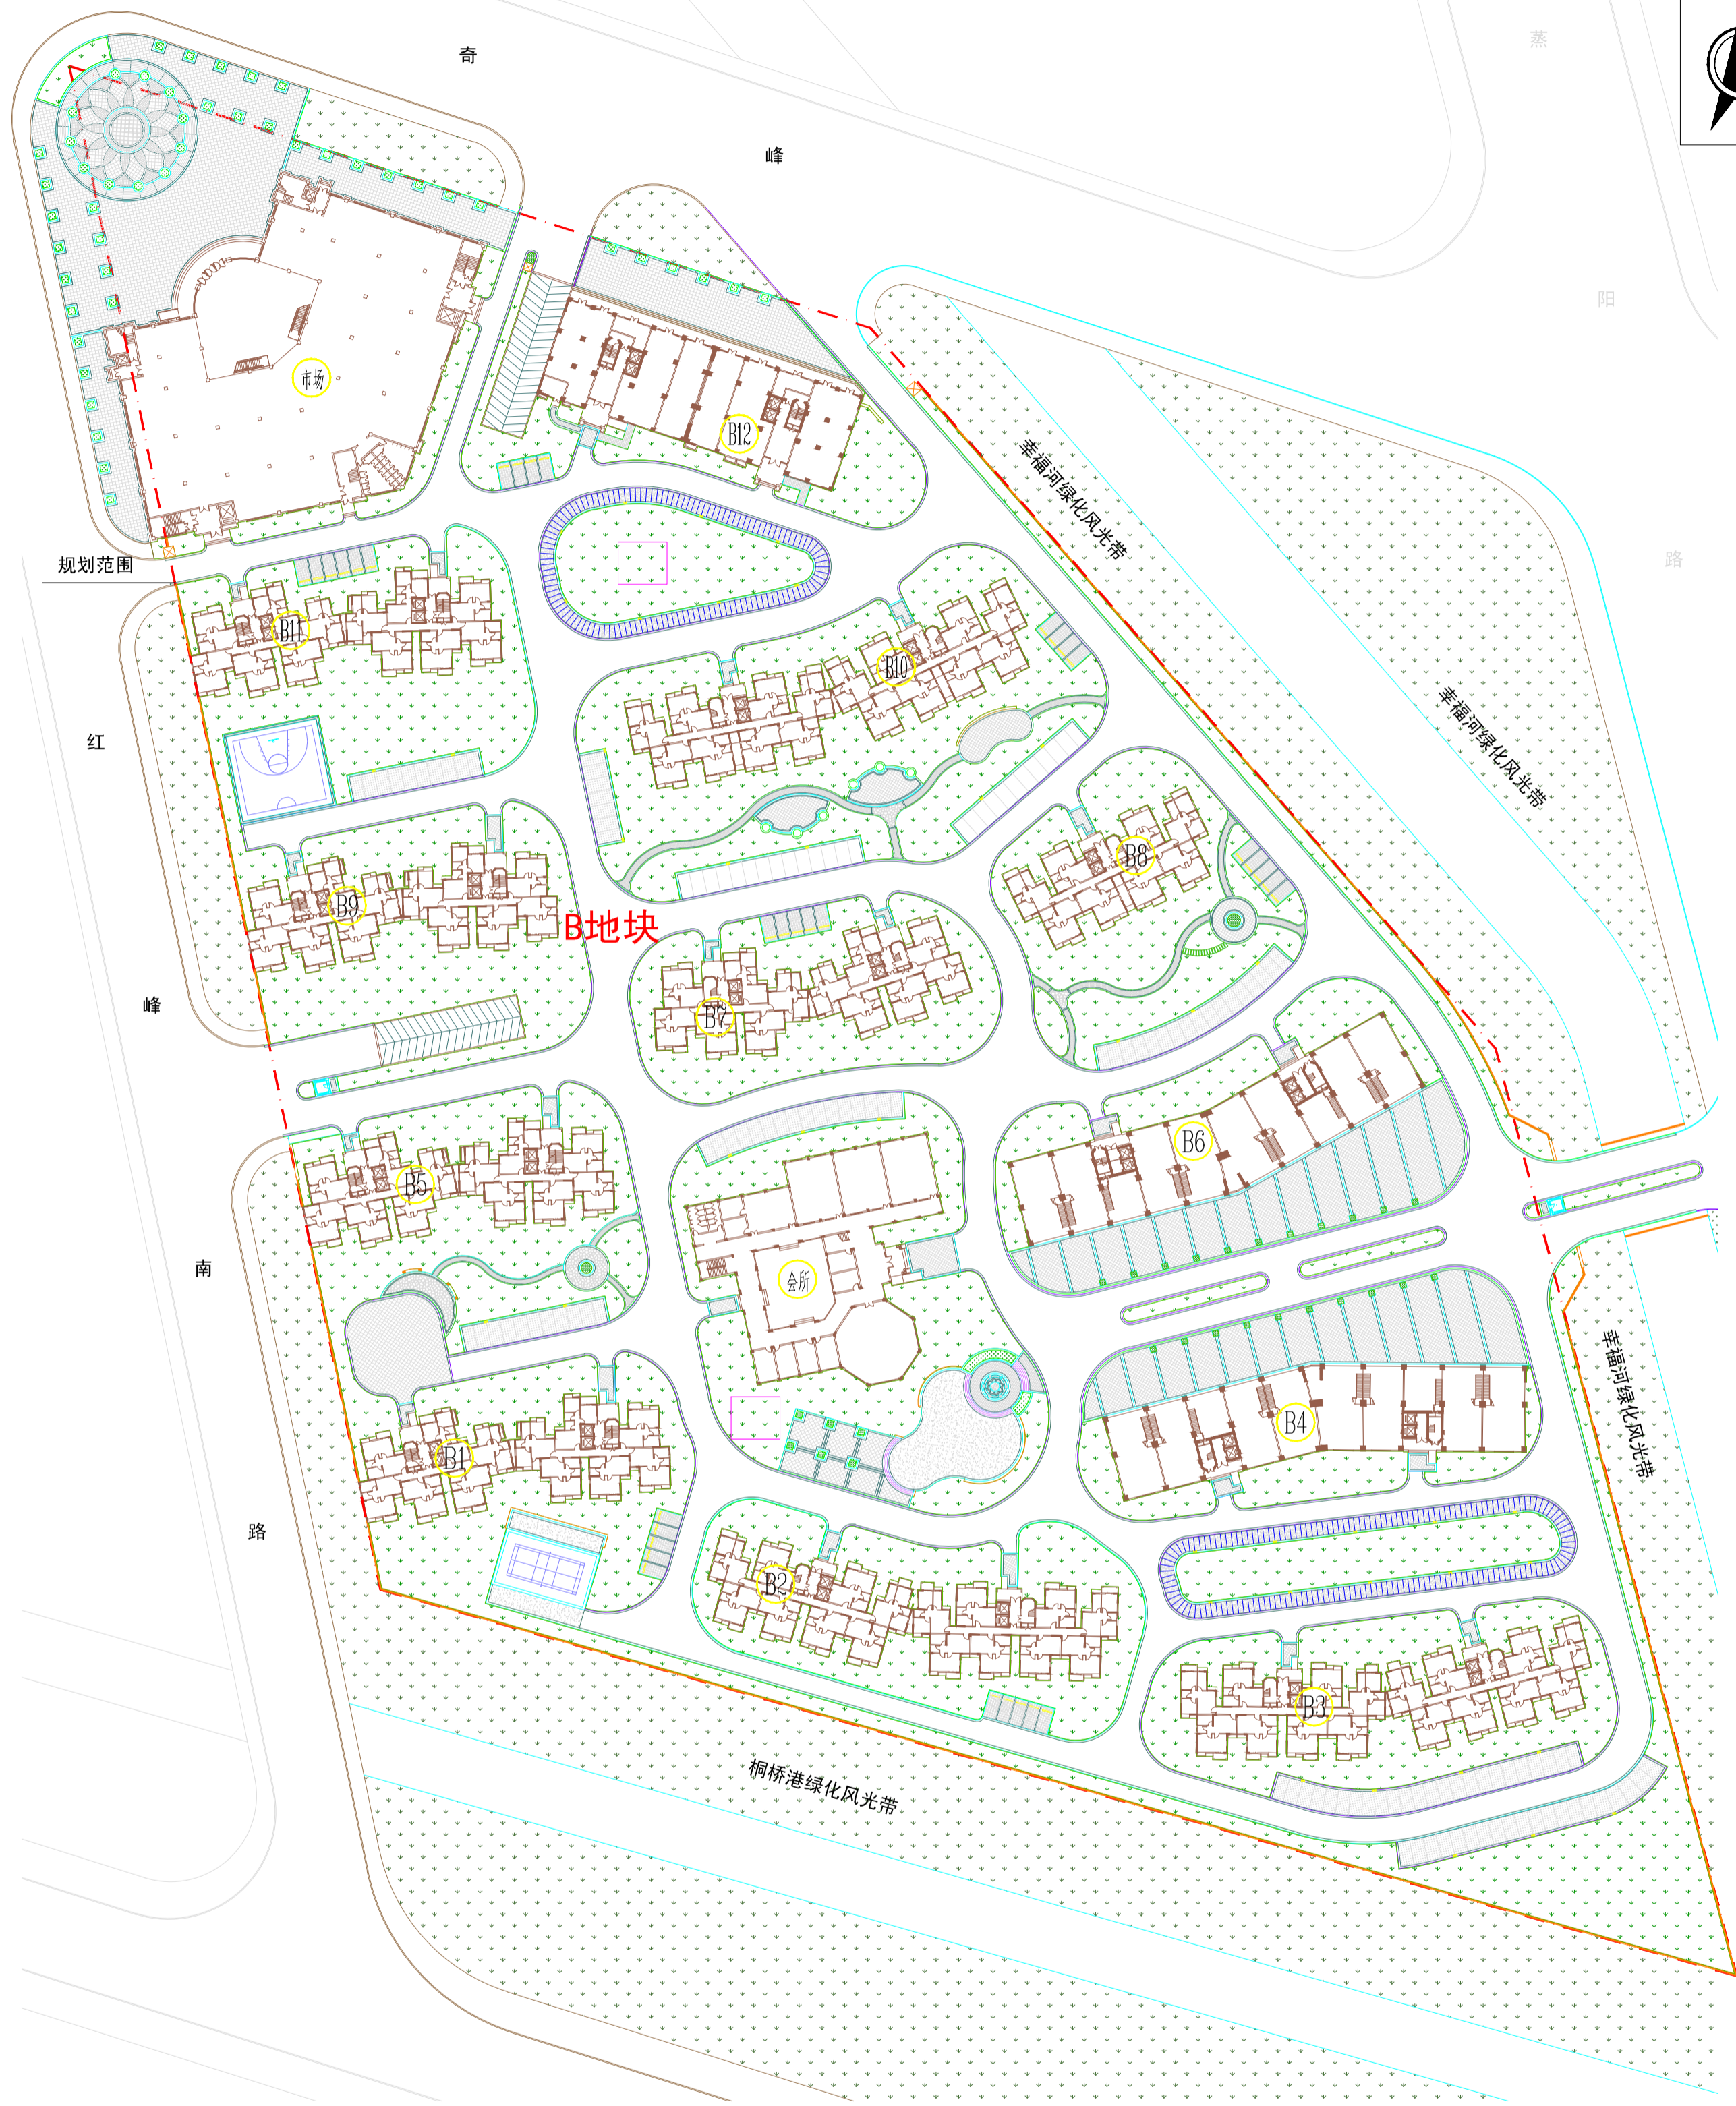
- 1、图中尺寸以米计;
- 2、本项目监测期已过, 考虑到后期还需进行监测验收, 方案在B地块新增标准地样监测点两处, 分别位于会所西南侧和B12栋南侧的绿化带内。
